シップリサイクルに関する研究報告 (その2)

— 船体鋼板の解析 —

Research Report on Ship Recycling (Part 2)

— Analysis of Hull Steel Plates —

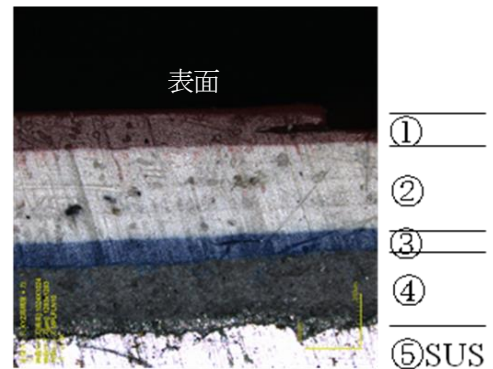
Fig.3 非浸水部切断面の状態

非浸水部、喫水部、船底部の切断面の状態をレーザー顕微鏡によって観察した写真を、それぞれFig.3、4、5に示す。非浸水部切断面 (Fig.3) には、鋼板素材のSUS上に塗料などの4層が観察された。喫水部切断面 (Fig.4) 及び船底部切断面 (Fig.5) には、非浸水部切断面で観察された塗料などの4層をはっきり観察することができなかった。また、鋼板素材 (SUS) 上に観察される層の厚みは、非浸水部>喫水部>船底部の順に薄くなっていた。これは、海水との接触により損傷を受けて劣化が進んだものと考えられる。

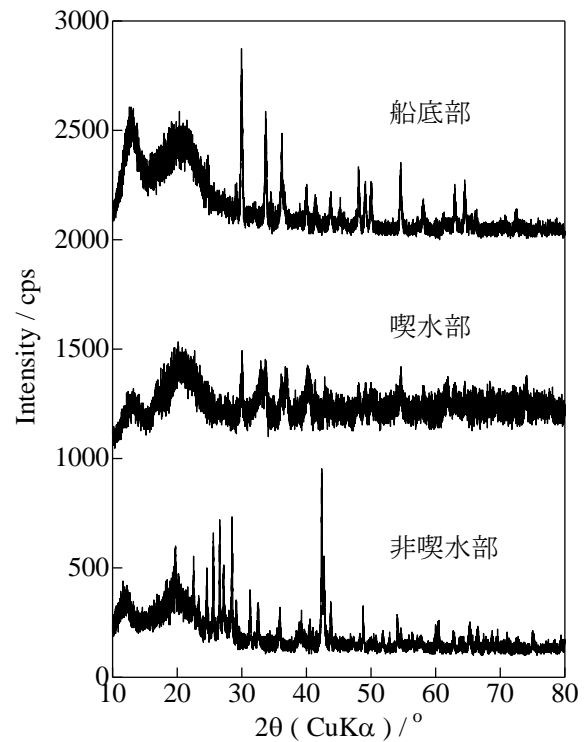
Fig.6 海水接触側の船体鋼板表面の X 線回折結果

最後に、船体鋼板表面を X 線回折測定した結果を示す。Fig.6 は海水接触側の船体鋼板表面の X 線回折結果をまとめたものであるが、塗料素材の情報が無いことから X 線回折ピークを同定することはできなかった。しかしながら、塗料が損傷劣化していない非浸水部の X 線回折パターンと、喫水部及び船底部の X 線回折パターンは明らかに変化しており、喫水部及び船底部では塗料の損傷劣化が進んでいるものと考えられる。

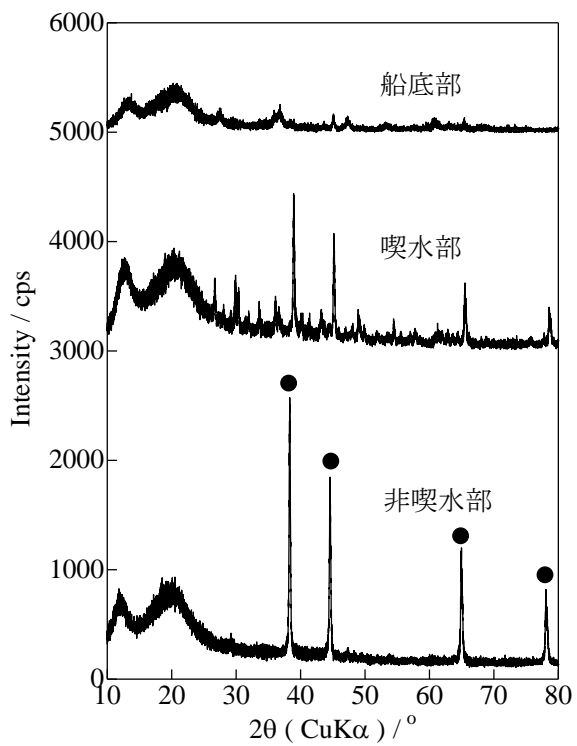
Fig.7 船内側の船体鋼板表面の X 線回折結果

一方、船内側の船体鋼板表面の X 線回折結果を Fig.7 にまとめた。船内側は塗料処理が行われていないため、鋼板素材の SUS が剥き出しのままであり、非浸水部の X 線回折パターンには金属 Fe に同定される X 線回折ピーク (●印) のみが観測された。喫水部の X 線回折パターンにも、同様に金属 Fe に同定される X 線回折ピークが強く観測されたが、強度の低い同定できない X 線回折ピークも合わせて観測された。船底部の X 線回折パターンには、金属 Fe に同定される X 線回折ピークは観測されなくなり、非常に強度の低い同定できない X 線回折ピークのみが観測された。船底部の船内側はビルジと接触しているため、鋼板素材 (SUS) は損傷劣化が進んでいるものと考えられる。
