シップリサイクルに関する研究報告 (その2)

— 船体鋼板の解析 —

Research Report on Ship Recycling (Part 2)

— Analysis of Hull Steel Plates —

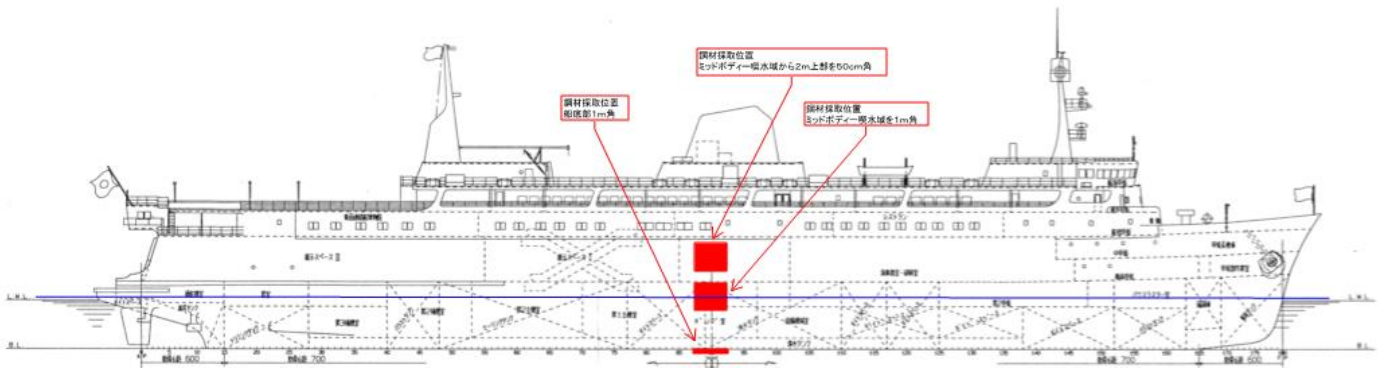
Fig.1 採取位置

Fig.1に、「羊蹄丸」全体の図面と本報告での解析のため採取した船体鋼板の位置を示している。実際に採取した各船体鋼板の写真をFig.2に示す。この船体鋼板から、さらに各種測定に供することができる1×1×1 cmの試料片を切り出した。
